**RAPPORT D'ENQUÊTE FERROVIAIRE**  
**R02C0050**

**DÉRAILLEMENT**

**DU TRAIN NUMÉRO A-442-51-08**  
**DU CANADIEN NATIONAL**  
**AU POINT MILLIAIRE 52,1, SUBDIVISION CAMROSE**  
**PRÈS DE CAMROSE (ALBERTA)**  
**LE 8 JUILLET 2002**

Rapport numéro R02C0050

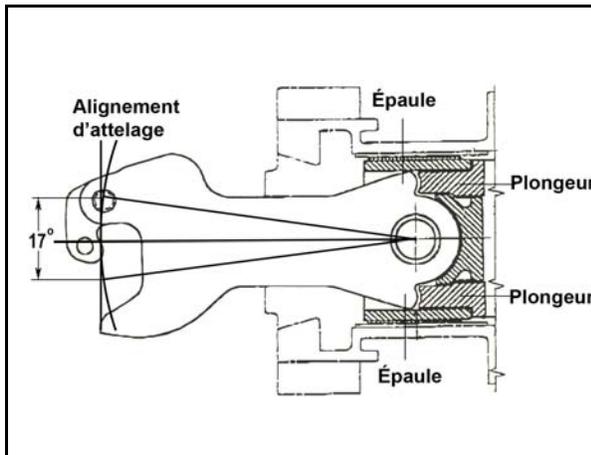
Figure 2. Attelage avec dispositif de centrage (plongeur)

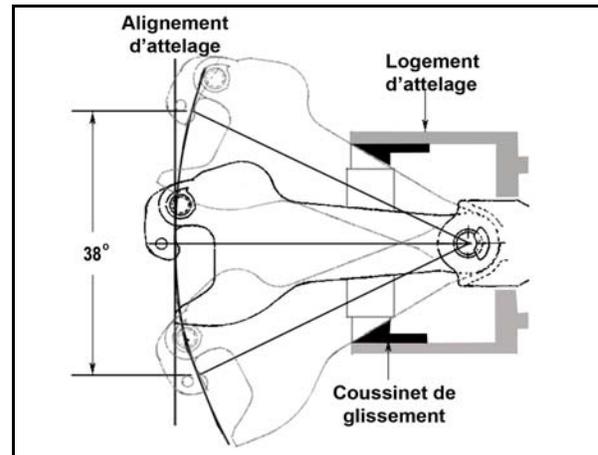
Figure 3. Attelage sans dispositif de centrage

Dans son analyse, le Laboratoire technique du BST a aussi estimé qu'immédiatement avant le déraillement, l'attelage sans dispositif de centrage qui était à l'arrière de la locomotive menée était à un angle de 9,2 degrés à 10,3 degrés. Dans ces conditions, l'effort latéral transformé qui en résultait a excédé le critère de prévention des déraillements.

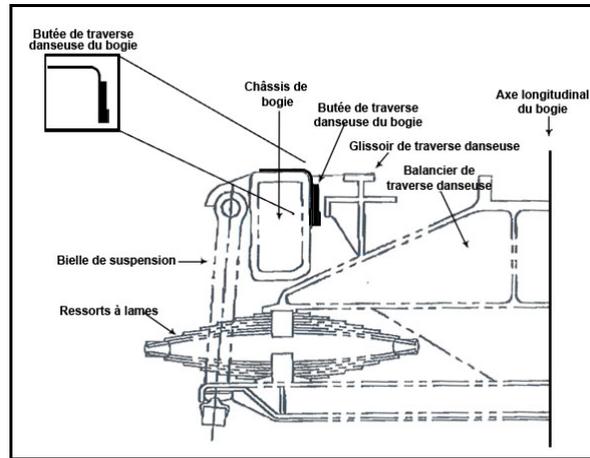
<sup>8</sup> Les butées de traverse danseuse sont des blocs amovibles qui empêchent le mouvement latéral des traverses danseuses et limitent les mouvements latéraux de la caisse du wagon.

Figure 4. Bogie muni d'une butée de traverse danseuse
